# Nový prvek pro regulaci nezákonného chování řidičů

Publikováno: 29. 1. 2016  
CDV

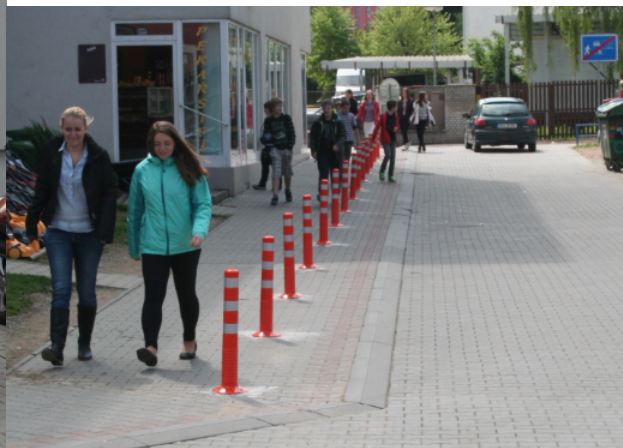
Obrázek 07. Benešov – krátce po osazení

Po domluvě s vedením města bylo v květnu 2014 na této lokalitě osazeno 31 flexibilních regulačních sloupků průměru 80 mm a výšky 750 mm. Došlo tak k oddělení pobytové zóny od dopravního prostoru. Kotvení sloupků proběhlo povrchovým způsobem pomocí kotev do zámkové dlažby. Na komunikaci zůstal dostatečně široký dopravní prostor pro míjení dvou vozidel (viz Obrázek 07).

Pohyb chodců se ihned po osazení sloupků usměrnil do vymezeného prostoru. Po osazení sloupků došlo k zamezení odstavování vozidel v tomto prostoru (viz Obrázek 07). Reakce rezidentů byly však různé. Učitelky z blízké školy téměř s nadšením kvitovaly nové opatření s tím, že něco takového bylo dlouho potřeba. Naopak místní obchodníci s nastalou situací vyjádřili poměrně hlasitý nesouhlas. A tak vozidla pro zásobování byla stále odstavována v blízkosti obchodů, ale nyní už za sloupky. Bohužel v krátkém časovém období (cca dva měsíce) byly některé sloupky zničeny neznámým vandalem. Situaci řešila Policie ČR jako přečin Poškození cizí věci. Nutno přiznat, že kotvení sloupků v zámkové dlažbě v této lokalitě nebylo příliš efektivní. Dlažba byla pro povrchové kotvení pomocí hmoždinek a krátkých šroubů příliš nekompaktní. Městu byla nabídnuta okamžitá výměna sloupků s tím, že by všechny sloupky byly zakotveny do nové betonové patky. Zástupci města chtěli situaci řešit komplexně a rozhodli se vybudovat odstavná stání pro zásobování a teprve poté sloupky znovu osadit.

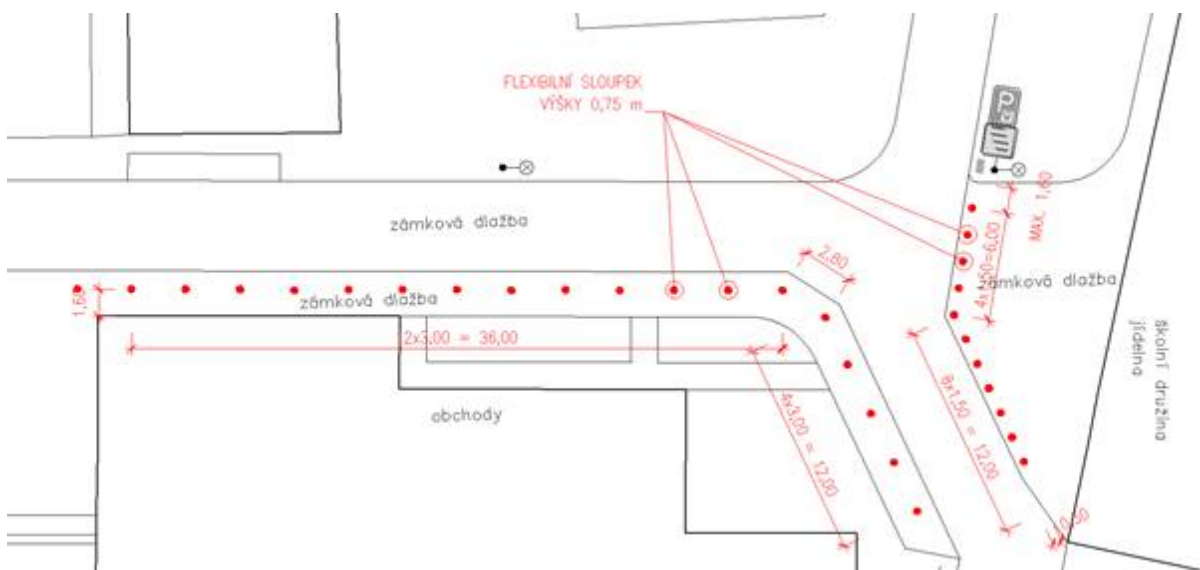
Obrázek 08. Benešov – ZŠ Jiráskova – schéma osazení

Závěrem lze konstatovat, že stav po ukončení monitoringu v roce 2015 v této lokalitě je nevyhovující – chybí 8 sloupků (před obchody), zbylé sloupky jsou nestabilně ukotvené (v zámkové dlažbě neudrží více jak 50 % z nich). Pro nekompaktní zámkovou dlažbu a dané dopravní zatížení v lokalitě je povrchové kotvení nevhodné. Obecně by podpovrchové kotvení, v případě dlážděného krytu, zaručilo správnou funkci sloupku a také menší náchylnost k vandalizmu. Je nutné poznamenat, že v období řešení projektu byly sloupky osazeny do dlažby i na jinou lokalitu, kde k tomuto jevu nedocházelo. Dlažba byla však soudržnější (a to se nejednalo o zámkovou dlažbu, ale pouze o dlažbu ve tvaru obdélníku).

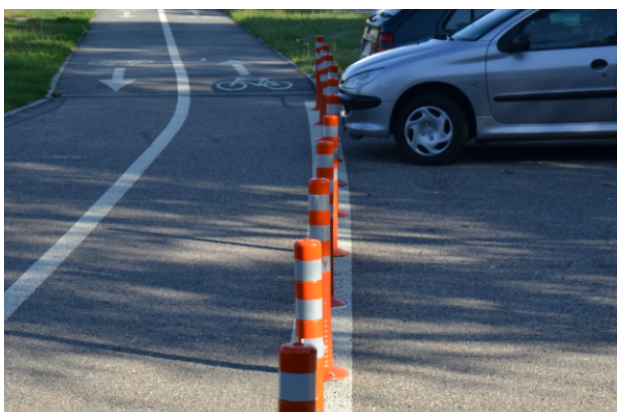
Obrázek 16. Benešov – 3 měsíc (srpen 2014)

Jak je znázorněno na obrázcích 15, 16 a 17 tak i několik měsíců po osazení porušování § 25 vymizelo.

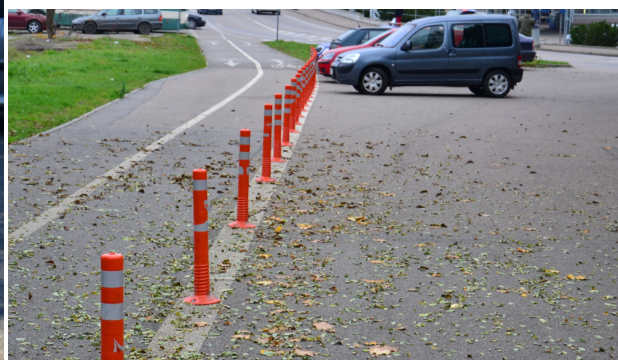
Obrázek 17. Benešov – 5 měsíc (říjen 2014)
