# Nový prvek pro regulaci nezákonného chování řidičů

Publikováno: 29. 1. 2016  
CDV

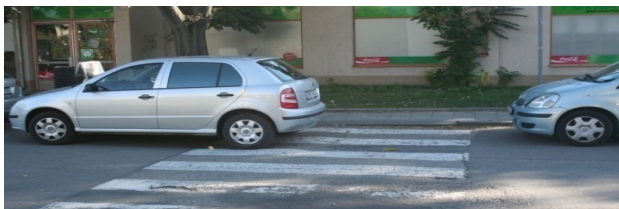
Obrázek 02. Stání vozidla na přechodu (§27 písm. c)

V silničním provozu se lze každý den setkat s řadou drobných přestupků, které představují bezpečnostní rizika. Nevhodné chování účastníků silničního provozu často vede k narušení rozhledových poměrů, které může přispívat ke zhoršení plynulosti provozu, dopravním konfliktům nebo k nehodám. Omezení rozhledu bývá způsobeno neukázněným parkováním/odstavováním vozidel v blízkosti přechodů pro chodce (viz obr. 02), míst pro přecházení, oblastí křižovatek, aj.

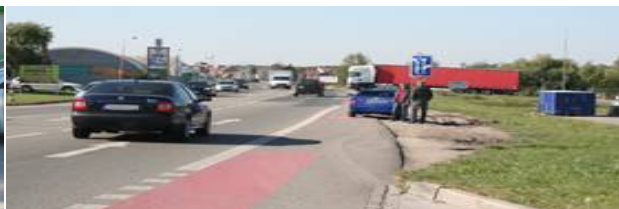
Obrázek 03. Stání na silniční vegetaci (§ 27 písm. r, i)

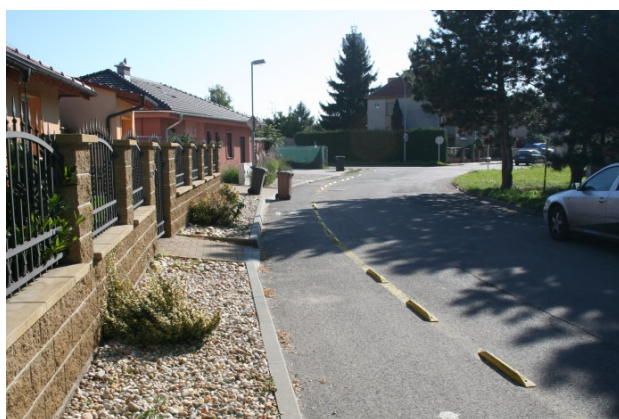
Obrázek 10. Břeclav – před osazením

V tomto případě se jedná o obousměrnou dvoupruhovou komunikaci bez přilehlých chodníků. Právě kvůli absenci chodníků a poměrně velkému provozu pěších byla na široké komunikaci oddělena pěší doprava vodorovným značením a pomocí nízkých parkovacích zářezek. Tyto zářezky nesly známky častého přejíždění a byly ve velmi špatném stavu. Vybudování chodníku prozatím nepřípadalo v úvahu kvůli majetkovému vypořádání pozemků, proto město zvolilo nízkonákladové prozatímní řešení pomocí flexibilních sloupků. Na lokalitu bylo osazeno 24 ks sloupků průměru 80 mm výšky 750 mm. Kotvení sloupků proběhlo opět povrchovým způsobem pomocí kotev do živичného povrchu komunikace.

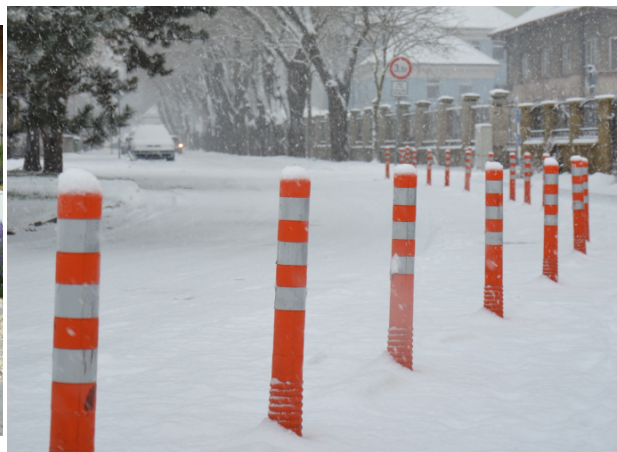
Obrázek 13. Břeclav – zimní období

Velký přínos „flexisloupků“ byl identifikován v zimním období. Z lednového monitoringu vyplynul zásadní přínos sloupků a to zvýraznění stezky pro chodce i pod sněhovou přikrývkou. Stávající vybavení (žluté parkovací zářezky) byly pod tenkou vrstvou sněhu nepostřehnutelné. Provedené doplňkové značení pomocí „flexisloupků“ však funkci stezky zachovalo. Údržba komunikace (i v zimním období) nezanechala na sloupcích žádnou zřetelnou stopu poškození a to ani v patě a kotvení sloupku.

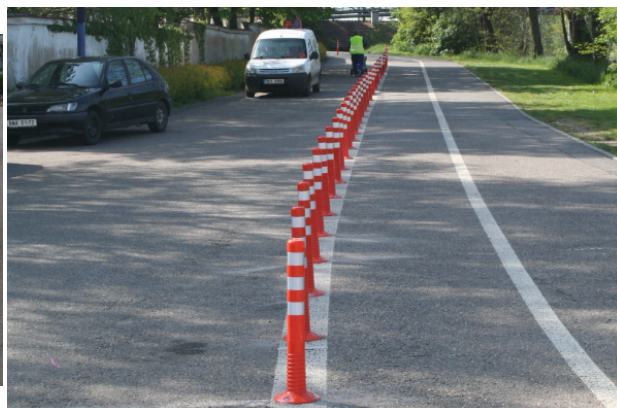
Obrázek 15. Benešov – po osazení (květen 2014)

Na Obrázek 15 jsou zachyceny flexibilní regulační sloupky krátce po jejich osazení. Ihned tak vznikla optická bariéra, která je ohleduplná (odpouštějící) ke zranitelným účastníkům silničního provozu.

Jak je znázorněno na obrázcích 15, 16 a 17 tak i několik měsíců po osazení porušování § 25 vymizelo.

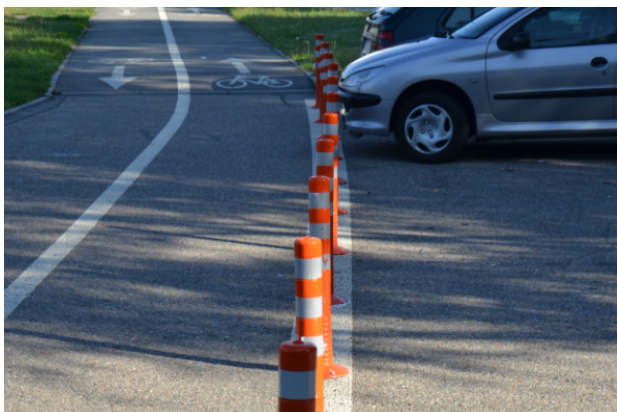
Obrázek 16. Benešov – 3 měsíc (srpen 2014)

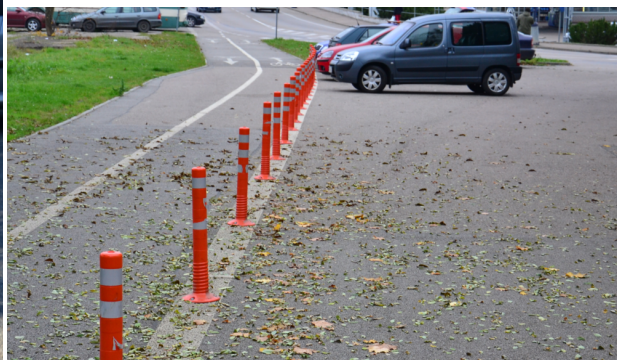
Obrázek 17. Benešov – 5 měsíc (říjen 2014)
