# Chování účastníků silničního provozu na železničních přejezdech

Publikováno: 8. 1. 2015  
CDV

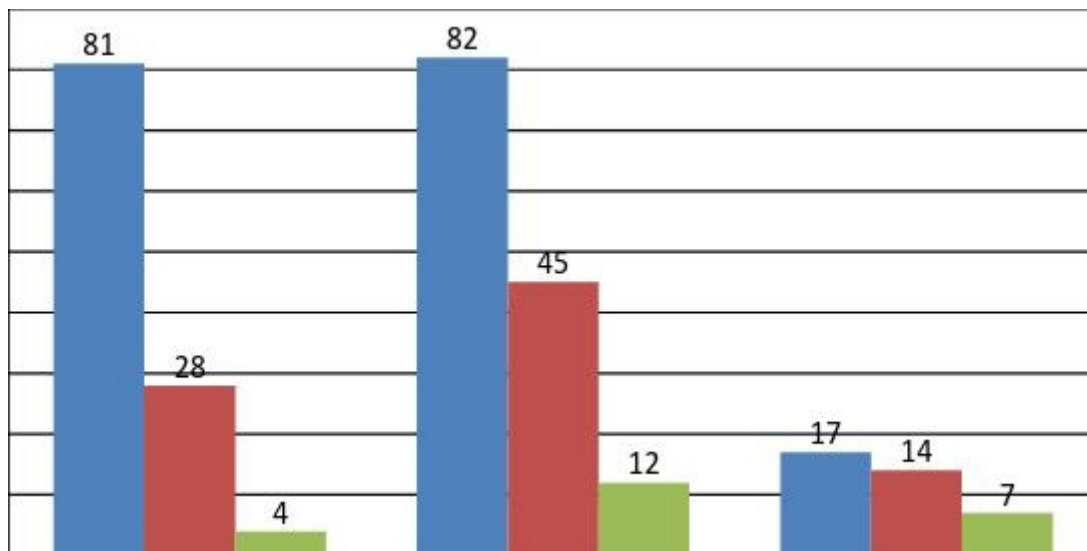
Graf 1. - Nehody podle typu zabezpečení v roce 2013

V České republice se jen ve správě SŽDC nachází 8041 železničních přejezdů (dále jen „přejezdů“) (počet k 31. 12. 2013). Většina z nich (4298, 53.5%) je zabezpečena pouze výstražným křížem a případně dopravní značkou „Stůj, dej přednost v jízdě“; 2182 (27.1%) přejezdů je zabezpečeno světelnou signalizací, 1150 (14.3%) světelnou výstrahou se závorami, 375 (4.7%) mechanickými závorami a 36 (0.4%) má jiný druh zabezpečení (SŽDC). Mnoho přejezdů je však i na tratích spravovaných soukromými provozovateli; tyto nejsou systematicky zařazeny v žádné databázi a jejich počet lze jen odhadovat. Za těchto podmínek se v roce 2013 stalo na přejezdech 180 nehod, z toho 45% na železničních přejezdech zabezpečených pouze křížem, 45,6% na přejezdech se světelnou výstrahou bez závor a 9,4% na přejezdech se světelnou výstrahou a závorami (viz graf č. 1). Nehody měly za následek 85 zraněných a 24 zemřelých osob. Jednalo se o nejnižší hodnoty za posledních 10 let (viz graf č. 2). Srážky s chodcem na přejezdu tvoří stabilně přibližně desetinu těchto nehod, mezi zemřelými však chodci tvořili v daném období 30% - 57%. Tento nepoměr je zjevný především na přejezdech zabezpečených světelnou výstrahou a závorami, kde v posledních letech přicházeli o život výhradně chodci (DIČR).
