# Nový prvek pro regulaci nezákonného chování řidičů

Publikováno: 29. 1. 2016  
CDV

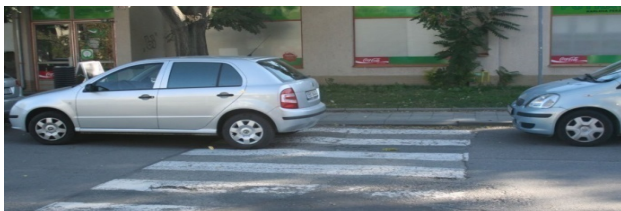
Obrázek 02. Stání vozidla na přechodu (§27 písm. c)

V silničním provozu se lze každý den setkat s řadou drobných přestupků, které představují bezpečnostní rizika. Nevhodné chování účastníků silničního provozu často vede k narušení rozhledových poměrů, které může přispívat ke zhoršení plynulosti provozu, dopravním konfliktům nebo k nehodám. Omezení rozhledu bývá způsobeno neukázněným parkováním/odstavováním vozidel v blízkosti přechodů pro chodce (viz obr. 02), míst pro přecházení, oblastí křižovatek, aj.

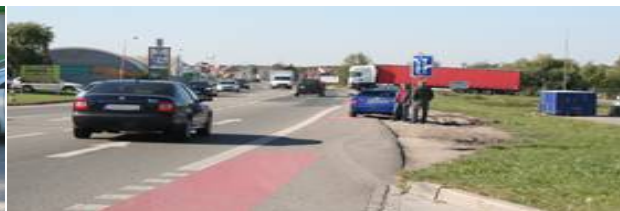
Obrázek 03. Stání na silniční vegetaci (§ 27 písm. r, i)

1. (c) na přechodu pro chodce nebo přejezdu pro cyklisty a ve vzdálenosti 5 m před nimi,
2. (d) na křižovatce a ve vzdálenosti 5 m od ní,
3. (e) v připojovacím nebo odpojovacím pruhu,
4. (i) ve vyhrazeném jízdním pruhu,
5. (n) před vjezdem na komunikaci,
6. (r) na silniční vegetaci,
7. (s) na jiných místech, kde by tím byla ohrožena bezpečnost provozu na PK (např. vyznačené dopravní stíny v křižovatkách).
