# Průzkum chování řidičů a chodců na železničních přejezdech

Publikováno: 21. 9. 2012

## Anotace

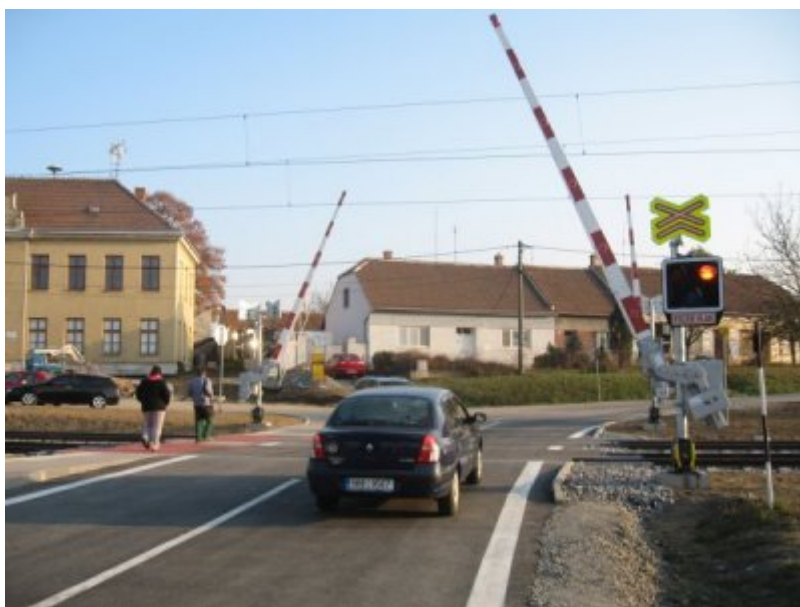
Z výsledků vyplývá, že pouze 39,5 % uživatelů (řidičů a chodců sumárně) se zachovalo v souladu s předpisy a zásadami bezpečného chování na přejezdu, ostatní zvolili některou formu potenciálně nebezpečného chování. V rozporu s obecně zažitou představou však zpravidla nešlo o objíždění spuštěných závor, přestože s výjimkou Blanska a Rájce-Jestřebí (po úpravě) byly sledované přejezdy vybaveny polovičními závorami a vstup na přejezd při spuštěných závorách bylo fyzicky možné pohodlně praktikovat. Toto chování se však vyskytovalo minimálně a bylo příznačné spíše pro chodce. Příliš častý nebyl ani vstup na přejezd v předzváněcí době. Jako mimořádně problematická se ale jeví
